V-VI ԴԴ. ՀԱՅԿԱԿԱՆ ԲԱԶԻԼԻԿ ԵԿԵՂԵՑԻ ԱՐԱՐԱՏԻ ԼԱՆՁԻՆ

ՎԱՀԱԳՆ ԳՈՒՐԶԱԴՅԱՆ
ՎԱՐԱՁԴԱՏ ՀԱՐՈՒԹՅՈՒՆՅԱՆ

ARMENIAN 5th-6th CENTURY BASILICA CHURCH
ON THE SLOPE OF ARARAT*VAHAGN GURZADYAN, VARAZDAT HARUTYUNYAN*

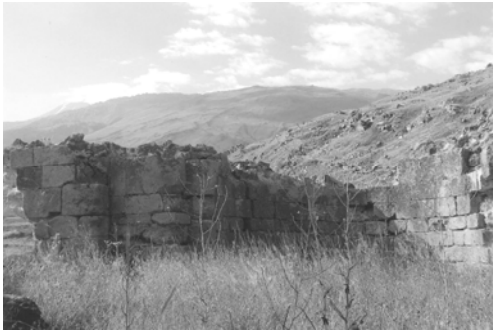
Նկ. 1. Եկեղեցու արևելյան արսիդը ներսից:

պատկերի, առավել ևս, երբ կա նախադեպը. նկատի ունենք Ակոռիի 1840 թ. երկրաշարժի փաստը: Պատերից առավել կանգուն է արևելյան կիսակլոր արսիդը: Հպանցիկ արտաքին զննումով արձանագրություններ կամ զարդաքանդակներ չեն երևում, սակայն հնարավոր է, որ դրանք լինեն գետնին բազմաթիվ սրբատաշ քարերի խոտակալած կուտակումներում: Պատերի վրա կան ներկով մերօրյա գրառումների հետքեր:

Տպավորությունն այն է, որ կառույցը իրականացված մեծաչափ սրբատաշ կարմրագույն քարերով, հայկական վաղ միջնադարյան (V-VI դդ.) միանավ բազիլիկ է՝ արևելյան կողմից արսիդով: Այն խիստ ավերակ վիճակում է:

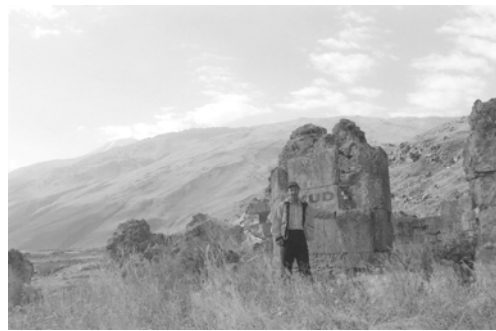
Նկ. 2. Հյուսիսային պատի մի հատված:

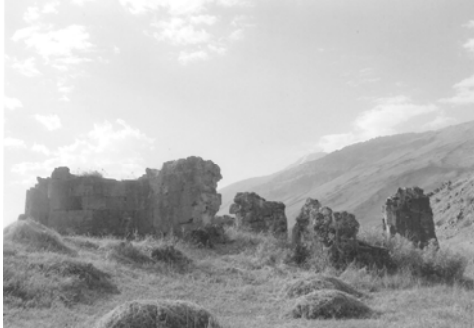
Նկ. 3 Ավերակների տեսքը արևմուտքից:

Եկեղեցու ավերակները (նկ. 1, 2, 3) գտնվում են հարթ կանաչապատ տարածքում, սահմանափակված հարավից գառիթափով, որ աստիճանաբար վերածվում է լեռան արևմտյան լանջի ժայռոտ լեզվակի՝ թփերով պատված, հյուսիսից՝ մի բլրով, որի գագաթին գտնվում են բերդի, իսկ հարավային և հատկապես արևելյան լանջերին՝ բնակավայրերի ավերակներ: Բերդի արևմտյան պատաշարի մի փոքր հատվածն է համեմատաբար պահպանվել, իսկ բերդի կենտրոնական մասում կա շաղախով խնամքով մշակված պատերով հոր (նկ. 4): Եկեղեցու և բերդի բլուրն առանձնանում են լեռան լանջի երկայնքով ձգվող ճանապարհով: Եկեղեցու ավերակները խոտակալած են ոչ միայն դրսից, այլ նաև՝ ներսից, այնպես որ եկեղեցու շքամուտքի, պատերի ստորին շարքերի մանրամասները դժվար նկատելի են: Բեկորների կուտակումը դժվարացնում է նաև որոշակի եզրակացություն անել հատակագծի վերաբերյալ: Քարը նարնջագույն երանգով տուֆ է, որ, ի դեպ, միանգամայն տարբերվում է մոտակա բերդի քարատեսակից՝ գորշ բազալտից: Աչքի է զարնում, որ ավերակների հսկա բեկորներ՝ հարթ պատերի զգալի հատվածներ, ընկած են եկեղեցուց մեկուսի, մինչև 5-8 մ հեռավորության վրա, շրջված, ասես ուժգնորեն նետված, և ոչ բնավ աստիճանաբար քանդված: Տպավորությունն այն է, որ ուժգին երկրաշարժը կարող է հանգեցնել նման

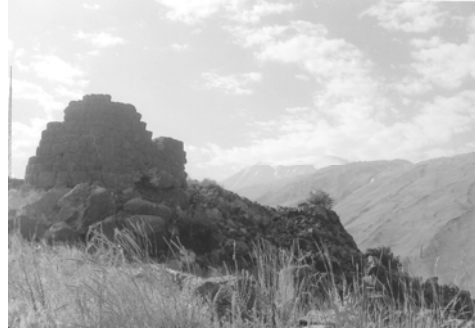
Նկ. 4 Բերդի արևմտյան պատի մի հատված.
Երևում է Արարատի գագաթը:
